**kolonistendorf  
neulietzegöricke**

**kulturerbe**

# Neulietzegöricke – ältestes Kolonistendorf im Oderbruch

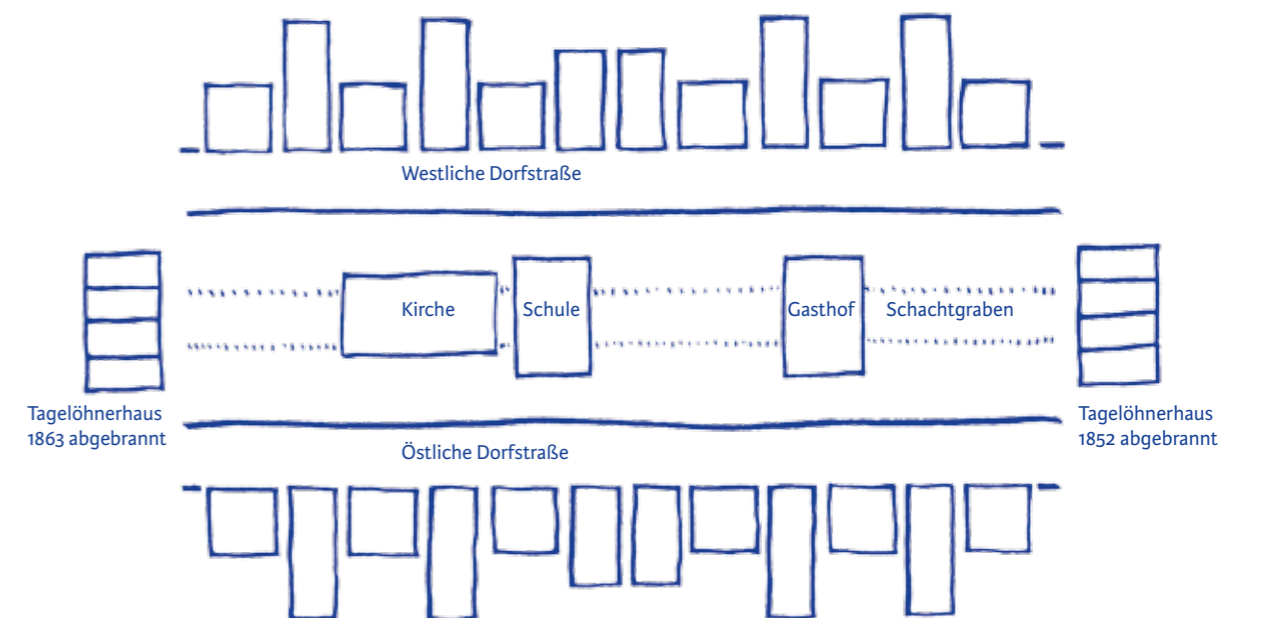
Anlageplan Kolonistendorf nach Plänen von J. F. Christiani 1753

Im Zusammenhang mit der preußischen Trockenlegung und dem nachfolgenden Aufruf zur Besiedlung der Region unter Friedrich II. entstanden im gesamten Bruch bis zur Mitte des 18. Jahrhunderts 40 neue Kolonistendörfer. Das 56 Meter breite und 900 Meter lange Angerdorf Neulietzegöricke, wurde nach den Plänen des Architekten Johann Friedrich Christiani innerhalb eines Jahres (1753-1754) fertiggestellt. Entlang des Wasserabzugsgrabens siedelten sich in den Groß-, Mittel- und Kleinkolonistenstellen 47 Familien aus Polen, Württemberg, Österreich sowie Mittel- und Süddeutschland an.

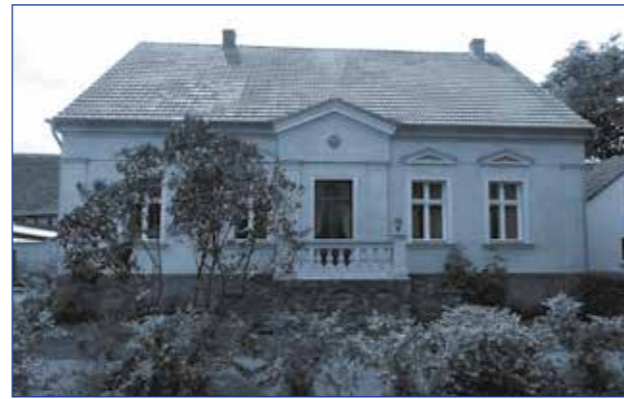
Östlich und westlich des Dorfgangers wurden jeweils zwei gegenüberliegende Hofstellen für Mittelkolonisten angelegt, die vom Bruchamt in Wriezen mit 45 Morgen Land ausgestattet waren. Das Fachwerkhaus in traditioneller Bauernhausform mit Ziegelausfachung und Krüppelwalmdach wurde in der Wiederaufbauphase nach dem großen Dorfbrand um 1832 errichtet. Diese Bauform mit nahezu identischem Grundrisschema war zu jener Zeit in den Kolonistendörfern des Oderbruchs weit verbreitet. Kennzeichnend ist die mittlere Seitenküche, welche zur Straßenseite von der Altsitzerstube und zur Hofseite von der Kammerzone begrenzt wird. Neben der beachtlich hohen Holzverwendung im Fachwerk weist auch die ehemals verstärkte Wohnausdecke zur Last- und Getreidelagerung auf einen wohlhabenden Bauern hin.

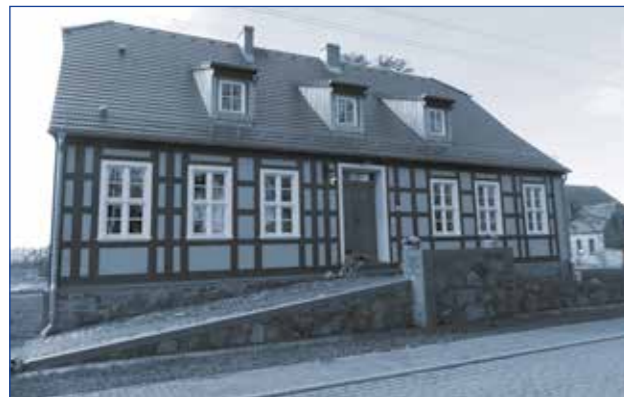
Auf der ehemaligen Mittelkolonistenstelle wurde um 1895 im Auftrag eines Berliner Pensionärs das Wohnhaus mit geräumigem Dachboden auf ziegelsichtigem Sockel erbaut. Seinerzeit galt die massive Putzbauweise im ländlichen Raum als fortschrittlich. Neben dem bauzeitlichen Kachelofen mit reich verziertem Aufsatz im Innenbereich weisen die abgesetzten Umrahmungen an den Fenstern, der vorgesetzte Eingangsbereich und die pfeilartigen Formelemente an der Außenfassade ebenfalls auf ein entsprechendes Kapital hin. Analog zu den Fachwerkhäusern liegen die repräsentativen Wohnräume sowie der erneuerte Balkon mit Treppe an der Straßenseite und die Wirtschaftsräume, einschließlich der Speise- und Gesindekammer, an der Hofseite. Das angrenzende Stallgebäude diente zur Unterbringung von Pferden und wurde später als Remise genutzt. Die Hofanlage gilt als Zeugnis für den Zuzug kleinbürgerlicher Stadtbewohner, die sich zur Erholung in den Dörfern des Oderbruchs niederließen und von den Dorfbewohnern gut aufgenommen wurden.

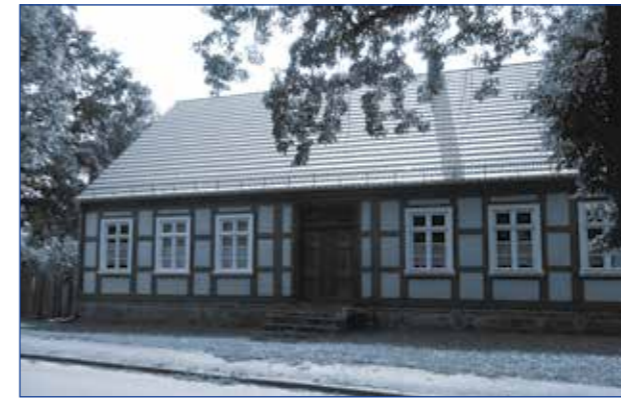
Zusammen mit dem Gebäude Nr.40 bildete das vor 1810 entstandene Bauerngehöft zunächst eine Großkolonistenstelle. Das Fachwerkgebäude mit Satteldach und gleichmäßig gegliederter Fassade wurde zum Schutz vor Hochwasser auf einem Feldsteinsockel errichtet. Die Gehöfte von Großkolonisten umfassten in etwa sechs Morgen (12.500 m<sup>2</sup>) und waren gerade zu Beginn der Kolonisation bei den Dorfbewohnern eher weniger beliebt. Denn neben den Hofstellen bekamen Großkolonisten weitaus mehr Boden zur Verfügung gestellt, der durch mühsame Arbeit erst landwirtschaftlich nutzbar gemacht werden musste. Aufgrund der frühen Umbauphase sind am und im Wohnhaus der Hofanlage noch viele Details erhalten geblieben: Türen, Klappen der Hinterladeröfen, Bodentreppe, Ziegelboden im Flurbereich, Räucher- und Kachelofen mit reichem Aufsatz in der Dachstube. Das Stallgebäude wurde nachträglich zwischen 1920 und 1930 errichtet.

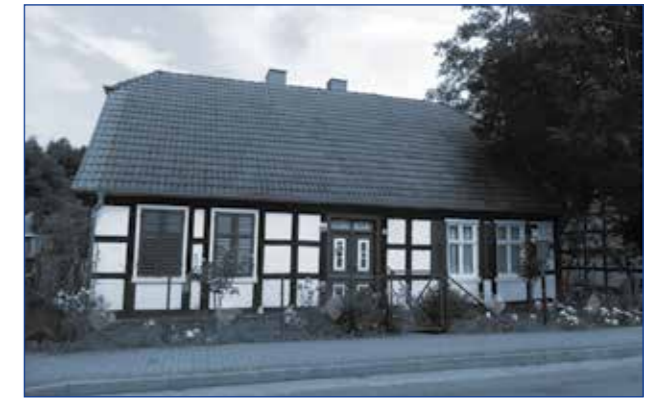
Das 1832 errichtete symmetrische Gitterfachwerkhaus mit Stallgebäude und Scheune gehört zu den charakteristischen Nachfolgebauten der ersten Kolonisten-Doppelhäuser. Vor dem großen Dorfbrand lebten in den Kleinkolonistenstellen jeweils zwei Familien. Dementsprechend gingen die Wohnzonen mit straßenseitiger großer und hofseitiger kleiner Stube seitlich vom Flur ab. Charakteristisch für diesen Bautyp ist die zentral gelegene schwarze Küche, welche gemeinschaftlich genutzt wurde. Sowohl das Stallgebäude rechts des Hofes mit Wagenremise, als auch die eintorige Durchfahrtscheune mit Rübenkeller stammen aus der zweiten Hälfte des 19. Jahrhunderts. Das Wohnhaus mit originaler Eingangstür und verziertem Oberlicht dokumentiert mit seinen Nebengebäuden einen kleinbäuerlichen Betrieb, der sich aufgrund der guten Auenlehmböden des Oderbruchs nach der Separation und Lastenablösung marktwirtschaftlich beachtlich entwickeln konnte.

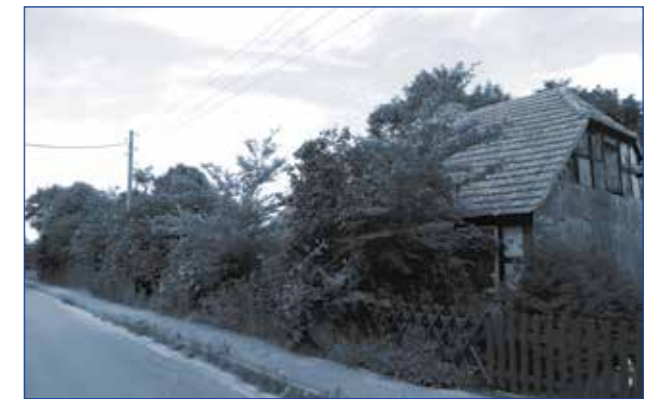
Der einfach verriegelte Fachwerkbau mit ursprünglicher Lehmstakenausfachung und Krüppelwalmdach entstand nach dem Großbrand im Jahre 1832. Damals wurden mehrere Häuser, Ställe und Scheunen des Dorfes zerstört, weshalb in der Wiederaufbauphase für alle Neubauten eine feste Dachbedeckung vorgeschrieben wurde. Darüber hinaus baute man die ursprünglichen Doppelhaushälften der Kleinkolonistenwohnhäuser in Einfamilienhäuser um. Da den Kleinbauern im Vergleich zu den Groß- und Mittelbauern weniger landwirtschaftlicher Boden zur Verfügung stand, nutzten sie die angebauten Naturalien vornehmlich selbst. Die kleine Hofparzelle mit nachträglich angebautem Stallgebäude steht beispielhaft für viele andere Gebäude dieser Art im Oderbruch. In jener Zeit sollten die Bewohner den zusätzlichen Arbeitskräftebedarf der königlichen Domänengüter decken. Sowohl der wenig veränderte Bauzustand des Wohnhauses, als auch die schmucklose Gestaltung des Stallgebäudes lassen auf eine geringe wirtschaftliche Entwicklung dieses Hofes im 19. Jahrhundert schließen.

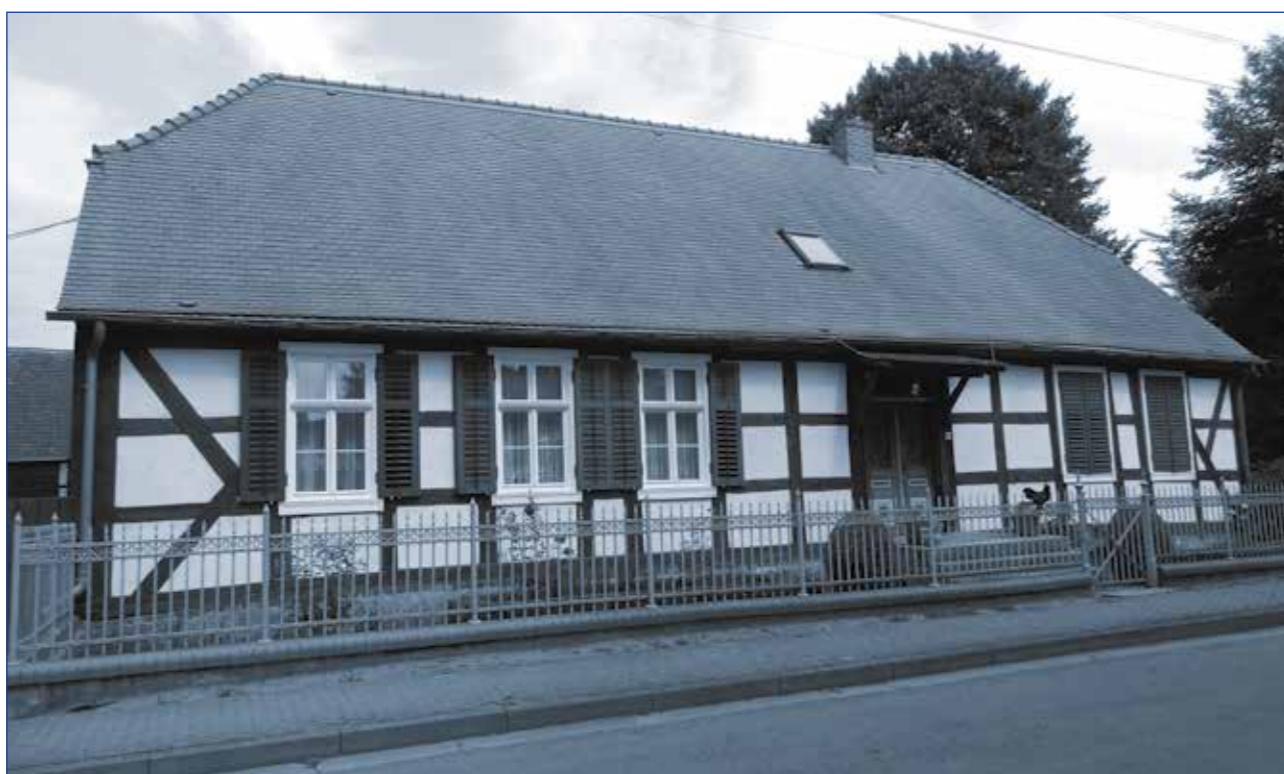
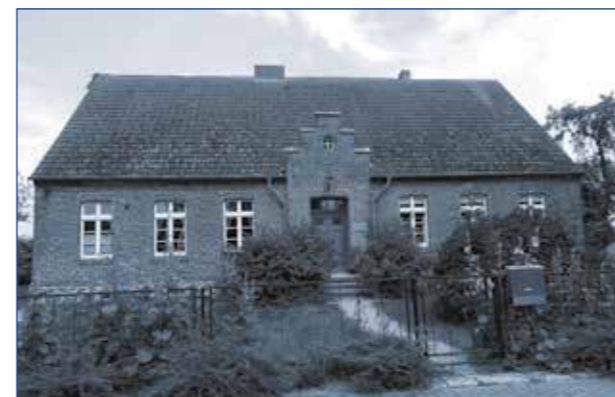
## Vierseitenhof »Borkenhagen« (Nr 81)

Von den ursprünglich acht angelegten Großkolonistenstellen veranschaulicht diese letzte vollständige Hofanlage die besondere Agrar-, Bau- und Sozialgeschichte des Oderbruchs. Die Entstehungshistorie des Vierseitenhofes begann mit dem Bau des Wohnhauses im Jahr 1791. Der ursprüngliche Eigentümer und Großkolonist Christian Borkenhagen, stammte seinerzeit aus Polen. Durch die Kontinuität der Bewirtschaftung hat sich der Großbauernhof im Laufe von zwei Jahrhunderten, zum Ende des 18. Jahrhunderts, um zwei Stallgebäude, zwei Scheunen und einen Taubenturm stetig erweitert. Die ehemaligen Pferdeställe wurden schon damals fortschrittlicher Weise zum Zwecke der Hygiene und zum Schutz der Tiere mit beständigen Hirnholzplastern (hochkantiges Hartholz) ausgekleidet. Den Kolonisten war es verboten, die ihnen zugewiesenen Hofstellen weiter zu verkaufen, deshalb konnten die Höfe nur innerhalb der eigenen Familie vererbt werden. Infolgedessen leben bis heute im Bruch Nachfahren der ersten Ansiedler, so auch in „Lietze“. Dank der heutigen Eigentümer wird der Hof namentlich weiter als „Borkenhagenhof“ geführt.

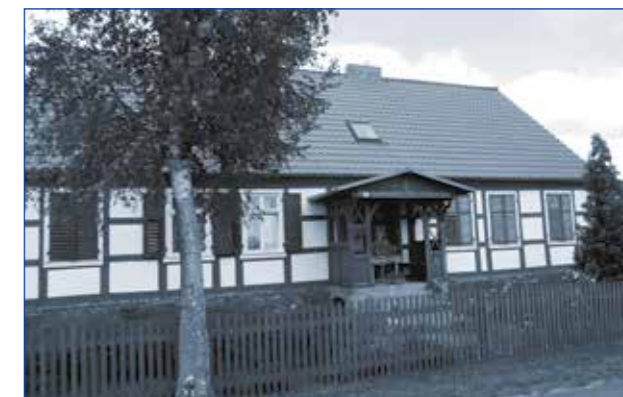
## Pfarrgehöft (Nr 85)

Gegen den Widerstand der Dorfbewohner wurde das Pfarrhaus mit Stallgebäude um 1864/65 errichtet. Neben der zeitweise geringen religiösen Bindung der Kolonisten galt das Unbehagen der Neulietzegöricker maßgeblich dem kontrollierenden Einfluss des »Schwarzen Gendarms«, wie man einen Pfarrer seinerzeit abwertend nannte. Der Einzug des Pfarrers ins Pfarrgehöft sicherte die Bildung einer selbständigen Parochie, welche in Neulietzegörice dann doch zunehmend Akzeptanz fand. Der Grundriss des schlichten Wohnhauses ähnelt den zeitgleich entstandenen bäuerlichen Wohnanlagen, wobei die Rauchabzüge in Form »Russischer Röhren« einen baulichen Fortschritt darstellten. Das Pfarrgehöft mit seiner besonderen Entstehungsgeschichte steht beispielhaft für die Etablierung des Christentums in den Bruchdörfern.

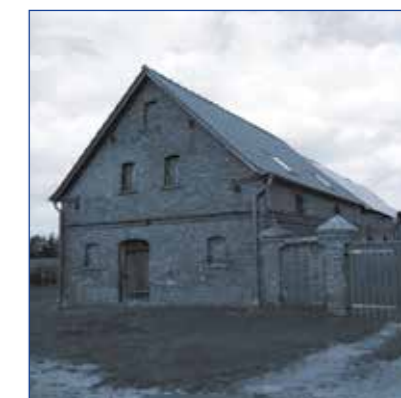
## Loosegehöft (Nr 107)

Der Vierseitenhof eines Großbauern mit Wohnhaus, zwei Scheunen, Hühnerstall und Remise wurde nach der Separation auf der Altlietzegöricker Feldflur gegründet. Bei diesem Bodenneuordnungsverfahren wurden Feldmarken zusammengelegt und Grundstücke neu verteilt, sodass es im Oderbruch zu grundlegenden Änderungen in der Siedlungsstruktur kam. Im Zuge des sogenannten »Looseverfahrens« entstanden, abseits der Dörfer, mitten in den Ackerschlägen, neue Gehöfte. Das Gebäudeensemble des Ausbauhofes vervollständigte sich mit dem wirtschaftlichen Aufschwung der Region Mitte des 19. Jahrhunderts. Der Großviehstall aus Fachwerk weist im Innenbereich auf die damalige Trennung der Viehbestände hin. Neben der Altsitzerstube ist das Wohnhaus des Bauernguts aus der Gründungszeit des Hofes (1844) mit zwei Jungbauernstuben, einer Seitenküche und einer Kammer ausgestattet. Das Loosegehöft veranschaulicht die charakteristische Agrargeschichte der Region, die mit Mastviehhaltung und hohen Ernteerträgen einherging.

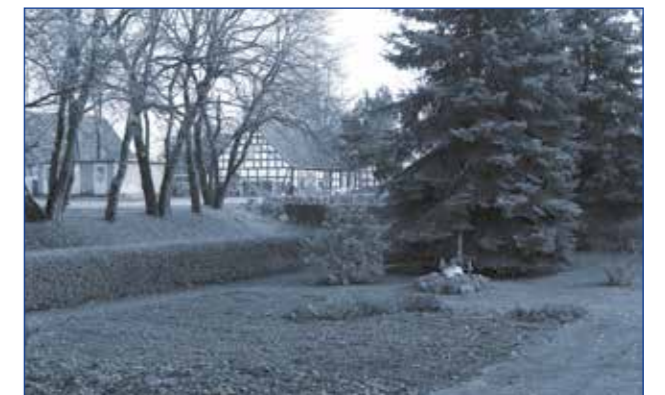
Nachdem das im Jahre 1832 an gleicher Stelle stehende Bethaus des Dorfes abbrannte, wurde im Auftrag des Bauinspektors Karl August Schwieger aus Wriezen eine Emporenkirche mit einem Kanzelaltar für 350 Personen errichtet. In den Oderbruchdörfern galten Sakralbauten als Statussymbole. Infolgedessen ließen einige Dörfer Kirchen ohne Genehmigung erbauen. Zu den sonntägigen Gottesdiensten in Neulietzegöricke kamen auch Einwohner aus den umliegenden Gemeindeteilen wie Ferdinandshof und Karlshof. Der spätklassizistische Bau überzeugt innen und außen durch seine handwerklich-künstlerische Gestaltung. Die Ziegelsteine wurden im Dorf selbst für den Bau gebrannt. Die beteiligten Hand-

werker kamen aus Neuenhagen, Bad Freienwalde und Wriezen. Durch ihre ungewöhnliche Konstruktion zählt sie heute im Land Brandenburg zu den wenigen unveränderten Sakralbauten mit komplett erhaltener klassizistischer Innenausstattung. Der Fachwerkbau mit vorgeblendeter Fassade aus verputztem Ziegelmauerwerk wurde in den Jahren 2010 bis 2011 vollständig rekonstruiert. Im Zuge dessen fand man drei verzierte Dachziegel, sogenannte Sonnensteine. Jene wurden von den Handwerkern einst als Feierabendziegel, Dank- oder Schmuckstein entweder direkt aufs Dach aufgebracht oder dem Bauherrn persönlich übergeben.

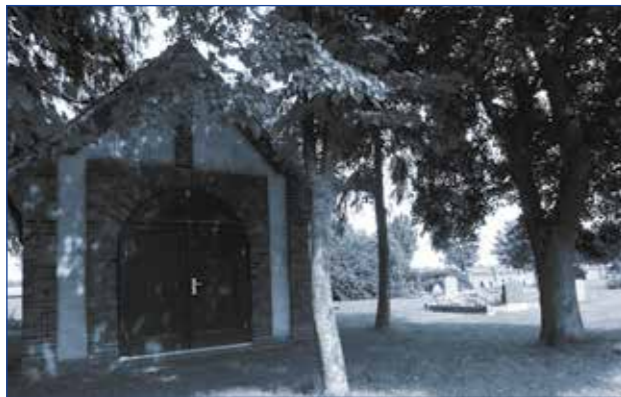
## Friedhof mit Kapelle

Das Angerdorf schließt an der Südseite mit dem Friedhof und seiner inliegenden Kapelle aus dem Jahre 1958 ab. Infolge vollbesetzter Grabstellen war der von einer massiven Mauer umgebene Friedhof von 1873 bis 1922 geschlossen. Unterdessen diente der »alte« Kirchhof der Gemeinde an der Alt-Wustrower Grenze als Beerdigungsplatz. Die Plätze der Gräber wurden einst von einem Mitglied der Gemeindevertretung festgelegt. Für die Beisetzung von Nichtkolonisten musste seinerzeit eine Gebühr an die Gemeindekasse entrichtet werden. Aufgrund der Bodenbeschaffenheit des Standortes müssen gegenwärtig immer wieder Teilbereiche der Friedhofsmauer erneuert werden.
