**kolonistendorf
neulietzegöricke**

kulturerbe

Neulietzegöricke – ältestes Kolonistendorf im Oderbruch

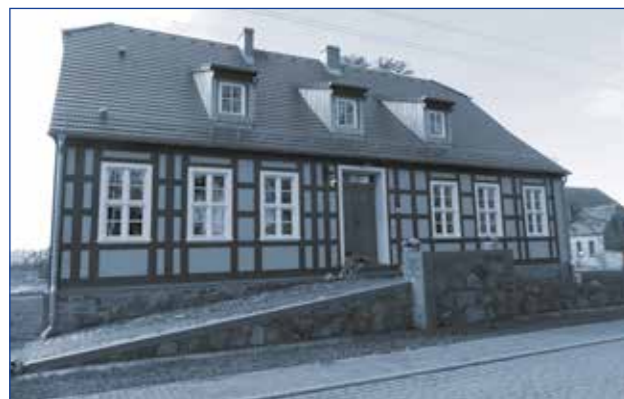
Alterswohnsitz mit Hofanlage (Nr 31)

Auf der ehemaligen Mittelkolonistenstelle wurde um 1895 im Auftrag eines Berliner Pensionärs das Wohnhaus mit geräumigem Dachboden auf ziegelsichtigem Sockel erbaut. Seinerzeit galt die massive Putzbauweise im ländlichen Raum als fortschrittlich. Neben dem bauzeitlichen Kachelofen mit reich verziertem Aufsatz im Innenbereich weisen die abgesetzten Umrahmungen an den Fenstern, der vorgesetzte Eingangsbereich und die pfeilartigen Formelemente an der Außenfassade ebenfalls auf ein entsprechendes Kapital hin. Analog zu den Fachwerkhäusern liegen die repräsentativen Wohnräume sowie der erneuerte Balkon mit Treppe an der Straßenseite und die Wirtschaftsräume, einschließlich der Speise- und Gesindekammer, an der Hofseite. Das angrenzende Stallgebäude diente zur Unterbringung von Pferden und wurde später als Remise genutzt. Die Hofanlage gilt als Zeugnis für den Zuzug kleinbürgerlicher Stadtbewohner, die sich zur Erholung in den Dörfern des Oderbruchs niederließen und von den Dorfbewohnern gut aufgenommen wurden.

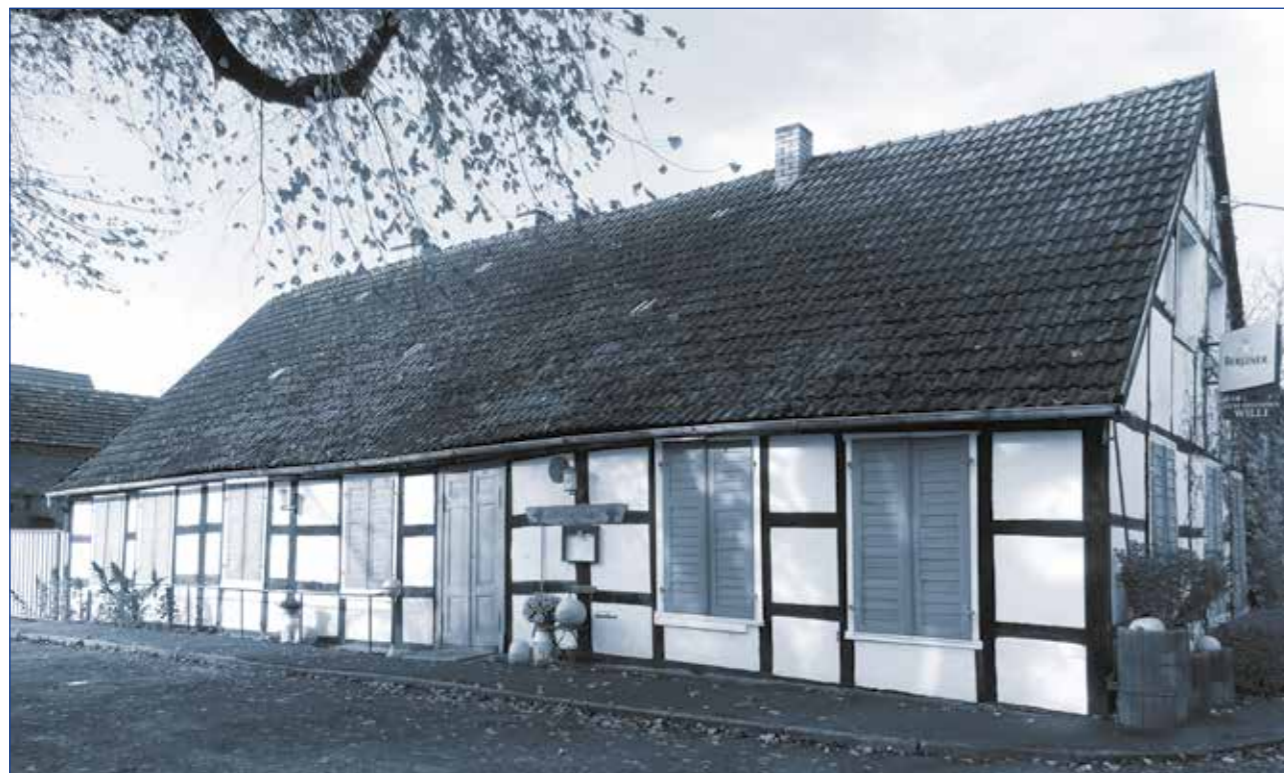
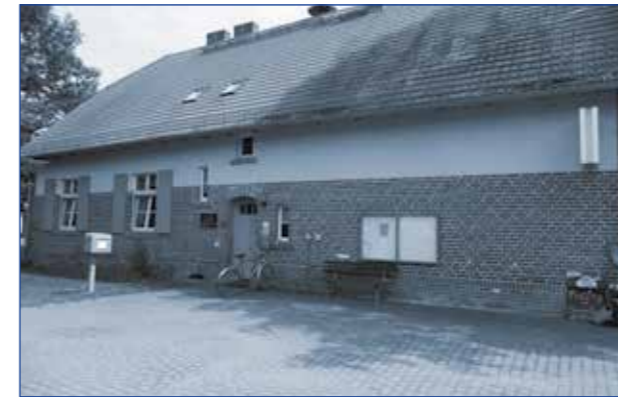
Dorfkrug mit Wirtschaftsgebäuden (Nr 75)

Gemäß landläufigen Überzeugungen durften Wirtshäuser in keinem Dorf fehlen. Bis heute dient dieser Dorfkrug aus dem Jahre 1835 als Versammlungsort und Treffpunkt für Einheimische und Reisende. Das unterkellerte Wohn- und Gasthaus aus Fachwerk mit Stall, Waschküche und Einfahrtsscheune wurde als Pendant zur Kirche errichtet und weist auf die Wirtschaftsgeschichte eines ländlichen Schankbetriebes mit mehreren Nebenerwerben hin. Zeitgleich dokumentiert der Vierseitenhof, welcher nach dem Dorfbrand exakt am gleichen Standort wiederaufgebaut wurde, die über 250 Jahre funktionierende preußische Siedlungsplanung. Im Jahre 1980 wurde er im Rahmen der Dreharbeiten des Fernsehens der DDR mit Agnes Kraus zum Film »Salz, Brot und gute Laune« namentlich »Zum feuchten Willi« getauft.

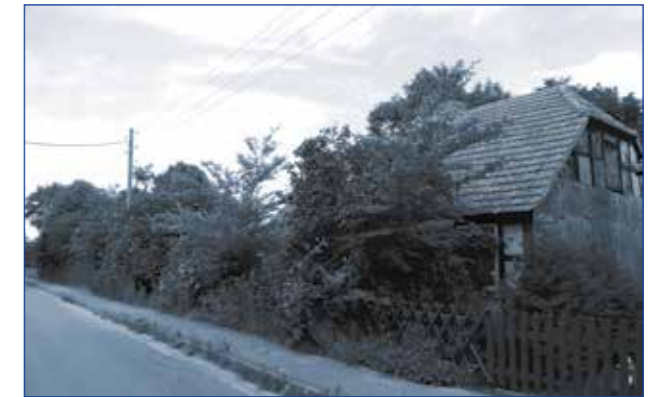
Ehemalige Kleinkolonistenstelle mit Wohnhaus (Nr 80)

Der einfach verriegelte Fachwerkbau mit ursprünglicher Lehmstakenausfachung und Krüppelwalmdach entstand nach dem Großbrand im Jahre 1832. Damals wurden mehrere Häuser, Ställe und Scheunen des Dorfes zerstört, weshalb in der Wiederaufbauphase für alle Neubauten eine feste Dachbedeckung vorgeschrieben wurde. Darüber hinaus baute man die ursprünglichen Doppelhaushälften der Kleinkolonistenwohnhäuser in Einfamilienhäuser um. Da den Kleinbauern im Vergleich zu den Groß- und Mittelbauern weniger landwirtschaftlicher Boden zur Verfügung stand, nutzten sie die angebauten Naturalien vornehmlich selbst. Die kleine Hofparzelle mit nachträglich angebautem Stallgebäude steht beispielhaft für viele andere Gebäude dieser Art im Oderbruch. In jener Zeit sollten die Bewohner den zusätzlichen Arbeitskräftebedarf der königlichen Domänengüter decken. Sowohl der wenig veränderte Bauzustand des Wohnhauses, als auch die schmucklose Gestaltung des Stallgebäudes lassen auf eine geringe wirtschaftliche Entwicklung dieses Hofes im 19. Jahrhundert schließen.

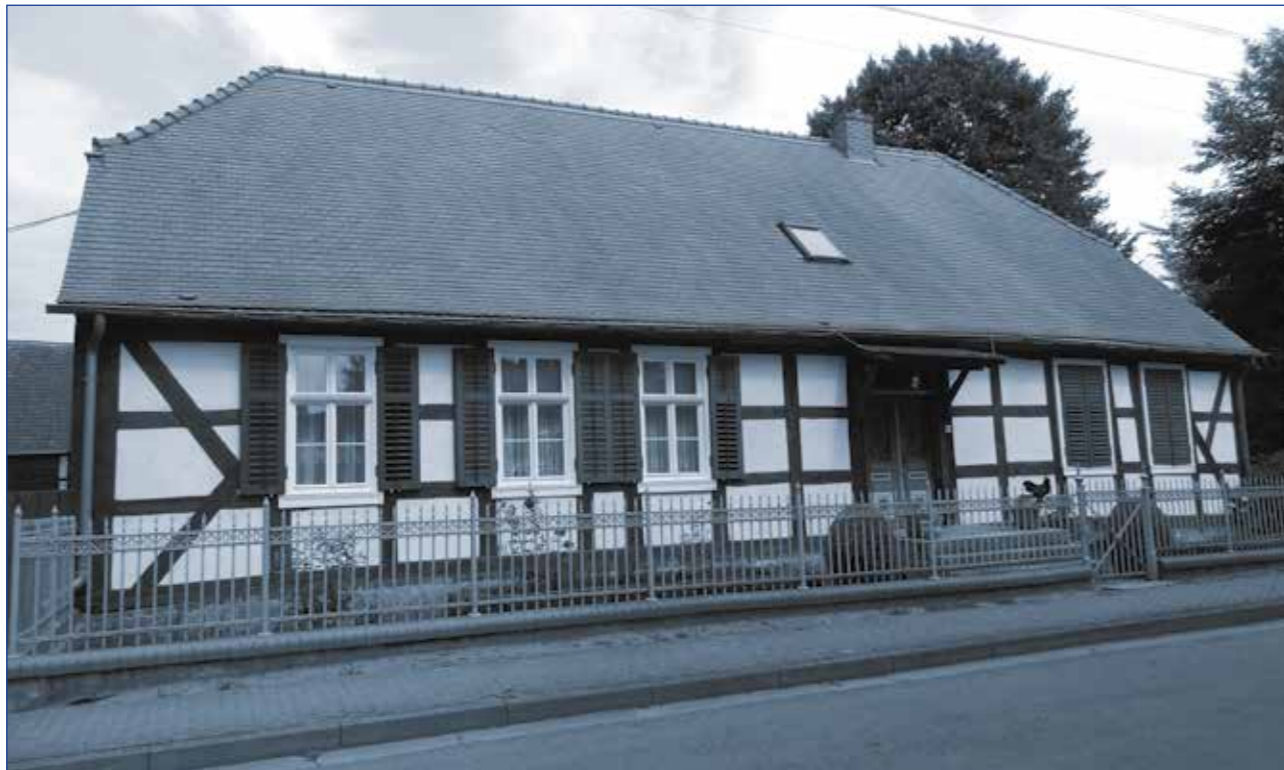
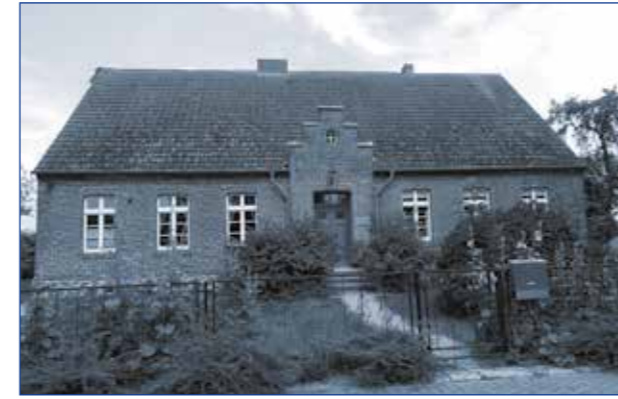
Pfarrgehöft (Nr 85)

Gegen den Widerstand der Dorfbewohner wurde das Pfarrhaus mit Stallgebäude um 1864/65 errichtet. Neben der zeitweise geringen religiösen Bindung der Kolonisten galt das Unbehagen der Neulietzegöricker maßgeblich dem kontrollierenden Einfluss des »Schwarzen Gendarms«, wie man einen Pfarrer seinerzeit abwertend nannte. Der Einzug des Pfarrers ins Pfarrgehöft sicherte die Bildung einer selbständigen Parochie, welche in Neulietzegöricke dann doch zunehmend Akzeptanz fand. Der Grundriss des schlichten Wohnhauses ähnelt den zeitgleich entstandenen bäuerlichen Wohnanlagen, wobei die Rauchabzüge in Form »Russischer Röhren« einen baulichen Fortschritt darstellten. Das Pfarrgehöft mit seiner besonderen Entstehungsgeschichte steht beispielhaft für die Etablierung des Christentums in den Bruchdörfern.

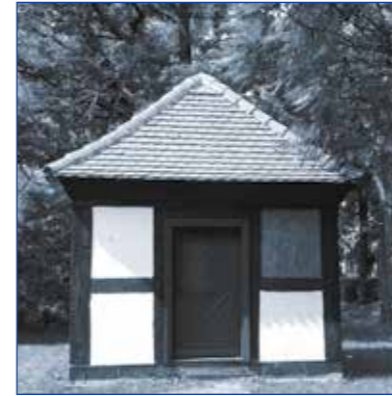
Der kleinste Fachwerkbau des Dorfes ist zugleich auch der Älteste. Das Haus aus der Gründungszeit des Ortes mit überstehendem Pyramidendach, Sprossenfenstern und diagonal aufgedoppelter Tür diente einst als Quartier für Bienen und wurde nach dem großen Dorfbrand vom Eigentümer vorübergehend als Wohnhaus genutzt. Anlässlich der Überschreibung des Gebäudes an die Gemeinde, wurde es im Jahre 1998 auf den Dorfanger transloziert und fortwährend als Heimatstube bewirtschaftet. Das 1780 erbaute Bienenhaus gilt bislang im Oderbruch als einziges Beispiel dieser Baugattung aus jener Zeit.

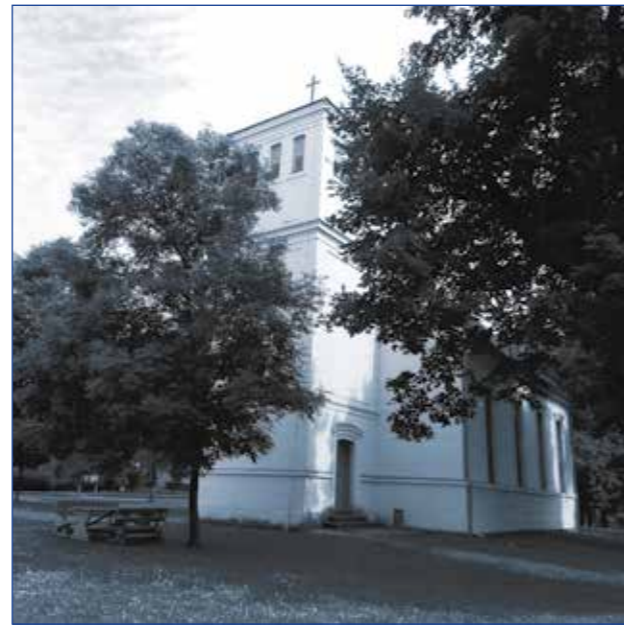
Dorfkirche

Nachdem das im Jahre 1832 an gleicher Stelle stehende Bethaus des Dorfes abbrannte, wurde im Auftrag des Bauinspektors Karl August Schwieger aus Wriezen eine Emporenkirche mit einem Kanzelaltar für 350 Personen errichtet. In den Oderbruchdörfern galten Sakralbauten als Statussymbole. Infolgedessen ließen einige Dörfer Kirchen ohne Genehmigung erbauen. Zu den sonntägigen Gottesdiensten in Neulietzegöricke kamen auch Einwohner aus den umliegenden Gemeindeteilen wie Ferdinandshof und Karlshof. Der spätklassizistische Bau überzeugt innen und außen durch seine handwerklich-künstlerische Gestaltung. Die Ziegelsteine wurden im Dorf selbst für den Bau gebrannt. Die beteiligten Hand-

werker kamen aus Neuenhagen, Bad Freienwalde und Wriezen. Durch ihre ungewöhnliche Konstruktion zählt sie heute im Land Brandenburg zu den wenigen unveränderten Sakralbauten mit komplett erhaltener klassizistischer Innenausstattung. Der Fachwerkbau mit vorgeblendeter Fassade aus verputztem Ziegelmauerwerk wurde in den Jahren 2010 bis 2011 vollständig rekonstruiert. Im Zuge dessen fand man drei verzierte Dachziegel, sogenannte Sonnensteine. Jene wurden von den Handwerkern einst als Feierabendziegel, Dank- oder Schmuckstein entweder direkt aufs Dach aufgebracht oder dem Bauherrn persönlich übergeben.

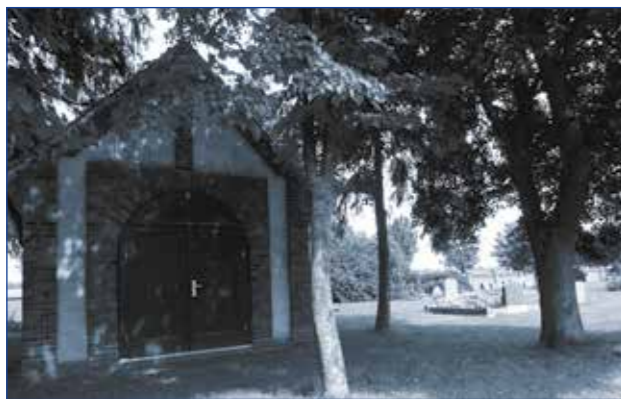
Friedhof mit Kapelle

Das Angerdorf schließt an der Südseite mit dem Friedhof und seiner inliegenden Kapelle aus dem Jahre 1958 ab. Infolge vollbesetzter Grabstellen war der von einer massiven Mauer umgebende Friedhof von 1873 bis 1922 geschlossen. Unterdessen diente der »alte« Kirchhof der Gemeinde an der Alt-Wustrower Grenze als Beerdigungsplatz. Die Plätze der Gräber wurden einst von einem Mitglied der Gemeindevertretung festgelegt. Für die Beisetzung von Nichtkolonisten musste seinerzeit eine Gebühr an die Gemeindekasse entrichtet werden. Aufgrund der Bodenbeschaffenheit des Standortes müssen gegenwärtig immer wieder Teilbereiche der Friedhofsmauer erneuert werden.
